Wnioski dla grupy drzew ul. Zawalna (blisko 2 i 4) Z uwzględnieniem drzewa badanego metodą obciążeniową – nr ekspertyzy 80

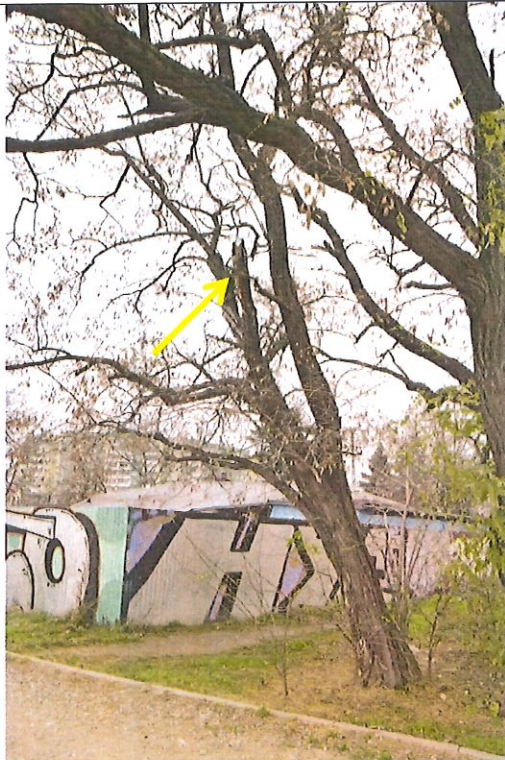
Fot. 1. Grupa robinii, ul. Zawalna, Wrocław. Skrajne, wychylone drzewo, ze śladem po wylamanym konarze.

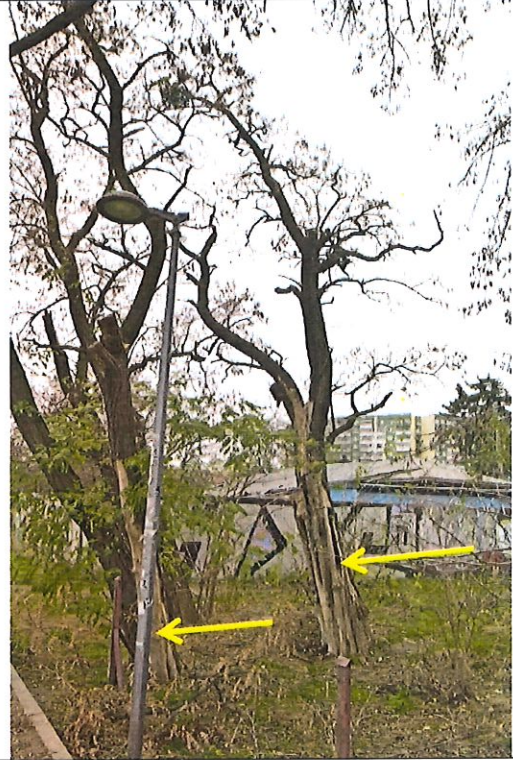
Fot. 2. Grupa robinii, ul. Zawalna, Wrocław. Rozległe uszkodzenia pni drzew nr 2 i 3.

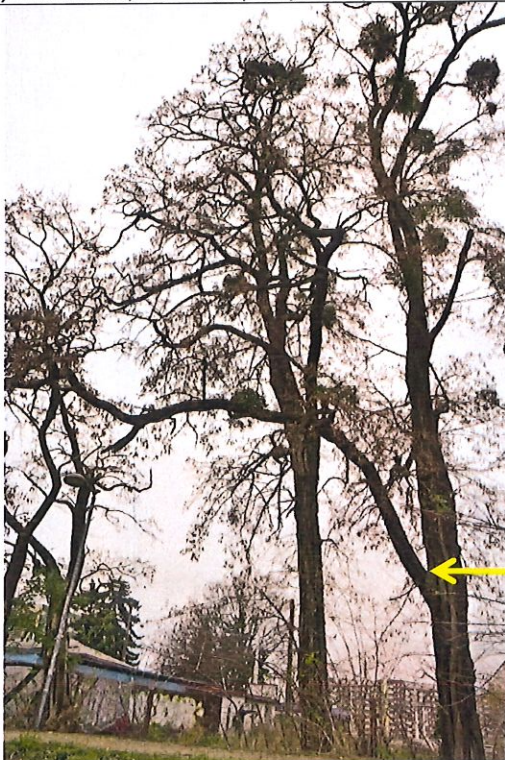
Fot. 3. Grupa robinii, ul. Zawalna, Wrocław. Robinie nr 4 i 5. Strzałką zaznaczono pęknięcie u podstawy konaru.

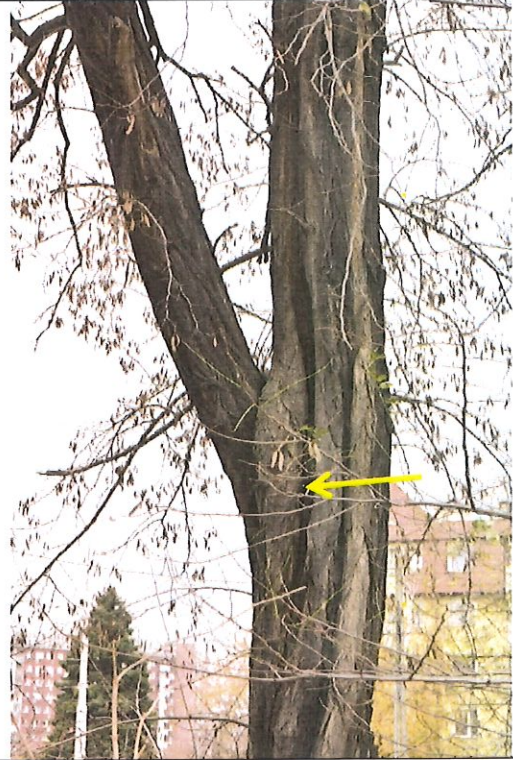
Fot. 4. Grupa robinii, ul. Zawalna, Wrocław. Pęknięcie u podstawy konaru (na przestrzał pnia).

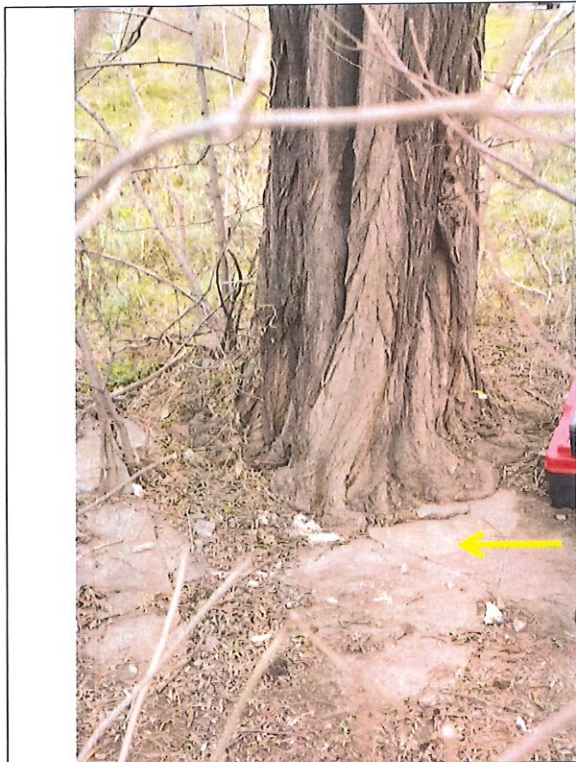
Fot. 5. Grupa robinii, ul. Zawalna, Wrocław. Robinia nr 5. Korzenie narastają na betonowe płyty.

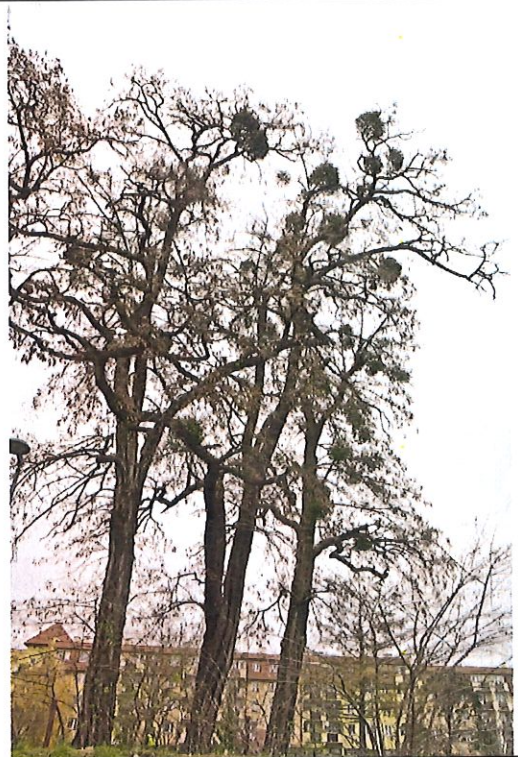
Fot. 6. Grupa robinii, ul. Zawalna, Wrocław. Korony drzew nr 4, 5 i 6 z licznymi jemiętami, wygonionymi konarami i suszem.
